ILUSTRE MUNICIPALIDAD DE COYHAIQUE

# INFORME DE ESTADO ARBOLADO URBANO CIUDAD DE COYHAIQUE. EVALUACIÓN DE RIESGO

**Dirección Medio Ambiente y Servicios Comunes**

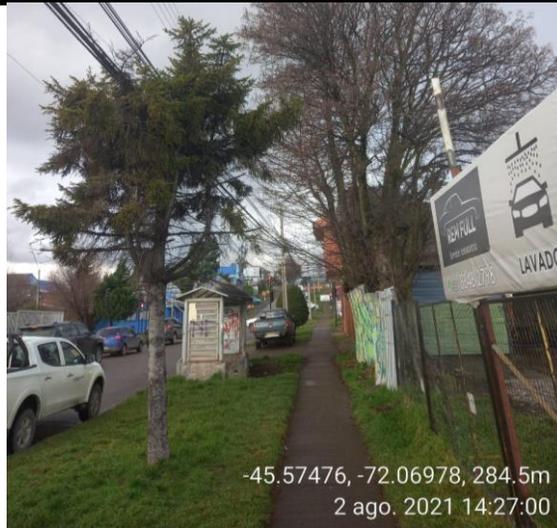
**Imagen N° 1.** Imagen tomada en calle Errazuriz que demuestra que los postes de la empresa eléctrica se encuentran ubicados encima de un árbol.

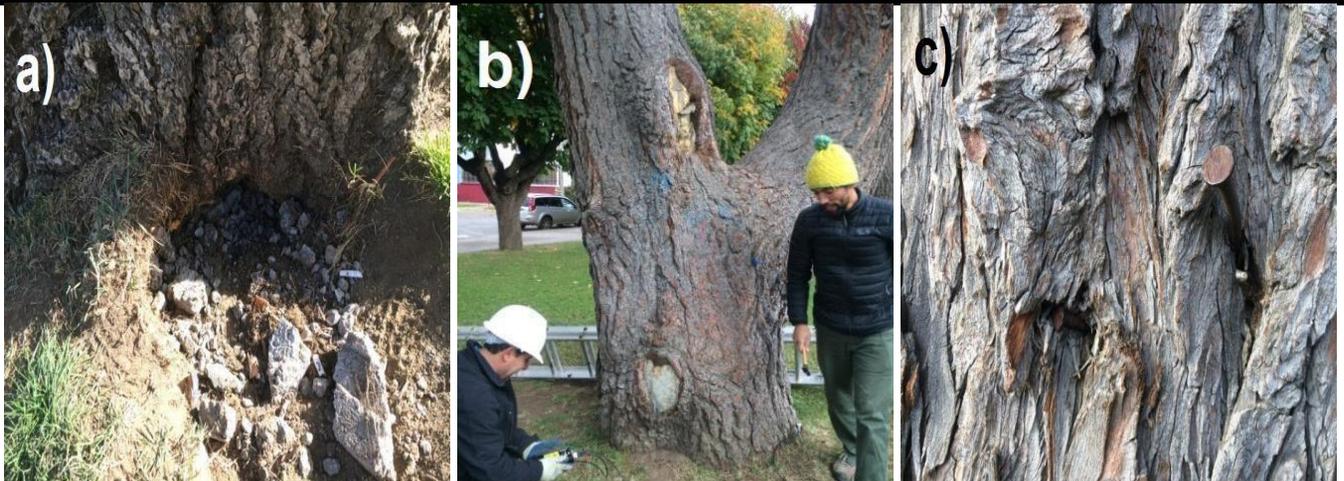
**Imagen N°3.** Ejemplos que se tomaron en consideración. a) Hoyo causado por animales; c) Cicatrización depoda; c) Presencia de Clavos en el fuste.

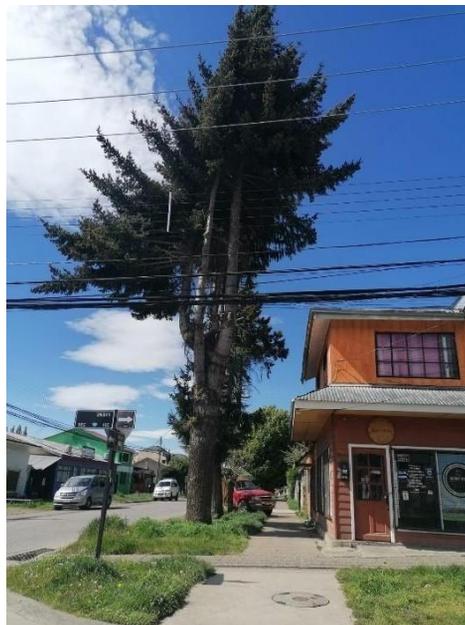
**Imagen N°4:** Árboles ubicado en calle Doce de Octubre que evidencia una altura considerable, superando el tendido eléctrico.

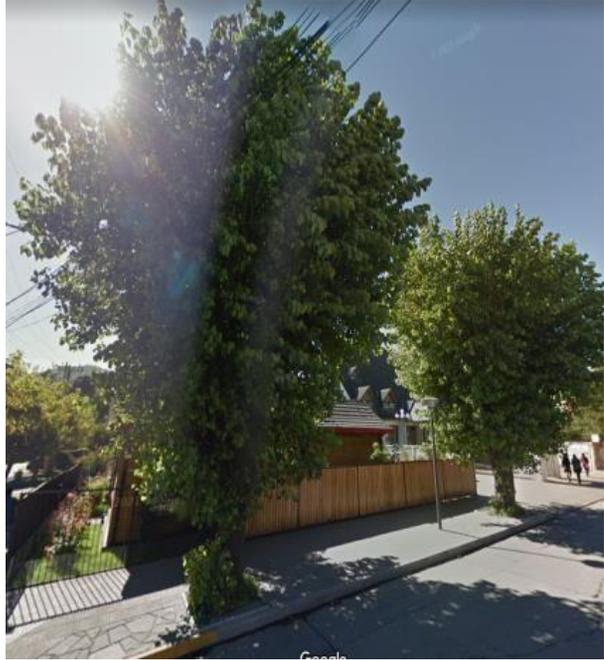
<b>Ubicación</b>	Francisco Bilbao, entre Cochrane y Lillo		
<b>Árbol</b>	Álamo Canadiense	Cantidad	2
<b>Nombre científico</b>	<i>Populus x canadensis</i>		
<b>Acción</b>	Corte		
<b>Coordenadas</b>	Latitud	Longitud	
	45°34'21.53"S	72° 4'8.92"O	1
	45°34'22.37"S	72° 4'6.16"O	2
<b>Estado del árbol</b>	Árbol adulto		
<b>Tendido eléctrico</b>	Sí		
<b>Sanidad</b>	Malo		
<b>Verticalidad</b>	Recto		
<b>Ataque de Plaga o Daño mecánico</b>	Presente		
<b>Ramas riesgo de caída</b>	Sí		
<b>Altura</b>	Alta

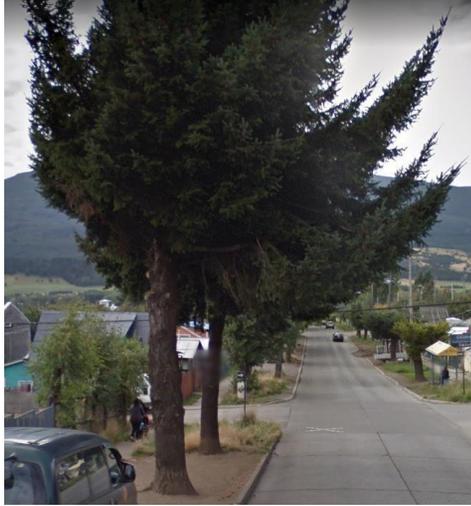
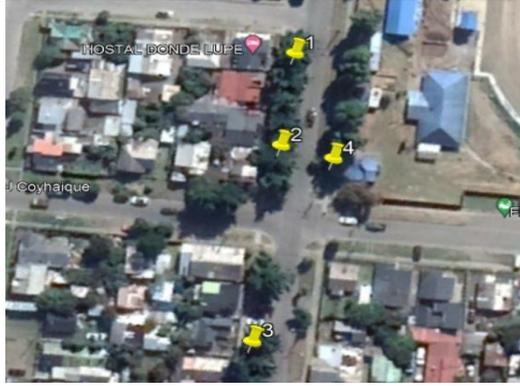
<b>Ubicación</b>	Victoria, entre F. Bilbao y 21 de Mayo		
<b>Árbol</b>	Pino Oregón	Cantidad	4
<b>Nombre científico</b>	<i>Pseudotsuga menziesii</i>		
<b>Acción</b>	Corte		
<b>Coordenadas</b>	Latitud	Longitud	N°
	45°34'32.23"S	72° 3'0.01"O	1
	45°34'33.11"S	72° 3'0.56"O	2
	45°34'34.94"S	72° 3'1.69"O	3
	45°34'33.37"S	72° 3'0.02"O	4
<b>Estado del árbol</b>	Árbol adulto		
<b>Tendido eléctrico</b>	Sí		
<b>Sanidad</b>	Regular		
<b>Verticalidad</b>	Recto		
<b>Ataque de Plaga o Daño mecánico</b>	Presente		
<b>Ramas riesgo de caída</b>	Sí		
<b>Altura</b>	Alta

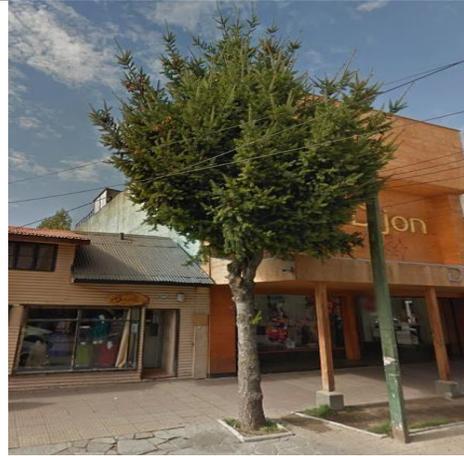
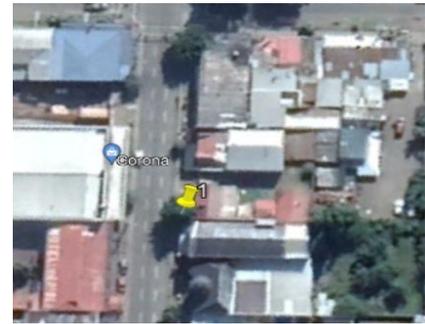
<b>Ubicación</b>	Arturo Prat 451		
<b>Árbol</b>	Pino Oregón	Cantidad	
<b>Nombre científico</b>	<i>Pseudotsuga menziesii</i>		
<b>Acción</b>	Corte		
<b>Coordenadas</b>	Latitud	Longitud	N°
	45°34'25.37"S	72° 4'17.62"O	1
<b>Estado del árbol</b>	Adulto		
<b>Tendido eléctrico</b>	Sí		
<b>Sanidad</b>	Regular		
<b>Verticalidad</b>	Recto		
<b>Ataque de Plaga o Daño mecánico</b>	Ausente		
<b>Ramas riesgo de caída</b>	Sí		
<b>Altura</b>	Media

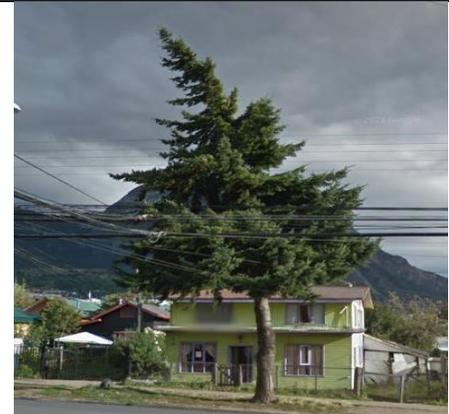
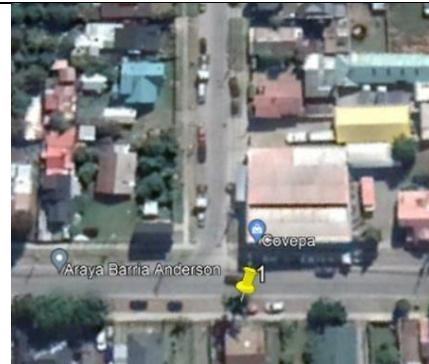
<b>Ubicación</b>	A.Simpson con Simón Bolívar (hostal)		
<b>Árbol</b>	Pino Oregón	Cantidad	1
<b>Nombre científico</b>	<i>Pseudotsuga menziesii</i>		
<b>Acción</b>	Corte		
<b>Coordenadas</b>	Latitud	Longitud	N°
	45°34'39.13"S	72° 4'7.83"O	1
<b>Estado del árbol</b>	Árbol Adulto		
<b>Tendido eléctrico</b>	No		
<b>Sanidad</b>	Regular		
<b>Verticalidad</b>	Inclinado		
<b>Ataque de Plaga o Daño mecánico</b>	Ausencia		
<b>Ramas riesgo de caída</b>	Sí		
<b>Altura</b>	Alta

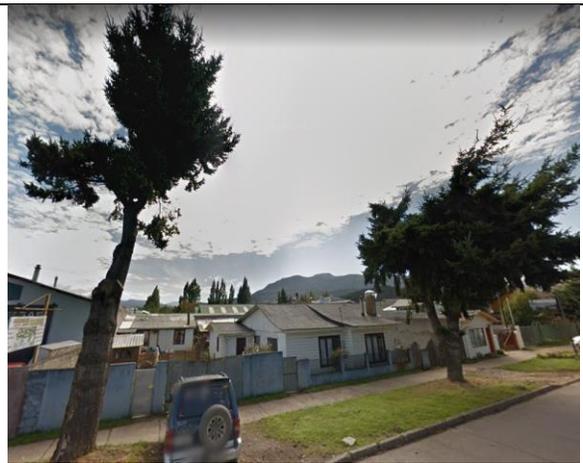
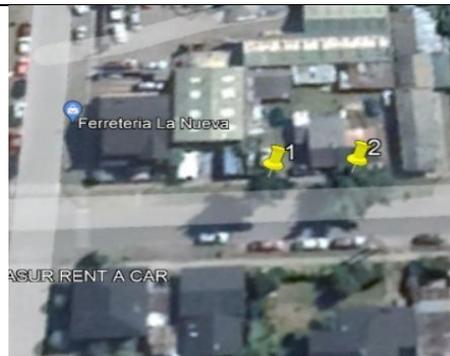
<b>Ubicación</b>	José Miguel Carrera 82 (2 Pinos)		
<b>Árbol</b>	Picea común	Cantidad	2
<b>Nombre científico</b>	<i>Picea abies</i>		
<b>Acción</b>	Corte		
<b>Coordenadas</b>	Latitud	Longitud	N°
	45°34'5.00"S	72° 3'57.01"O	1
	45°34'4.89"S	72° 3'56.40"O	2
<b>Estado del árbol</b>	Árbol Adulto		
<b>Tendido eléctrico</b>	No		
<b>Sanidad</b>	Regular		
<b>Verticalidad</b>	Inclinado		
<b>Ataque de Plaga o Daño mecánico</b>	Ausencia		
<b>Ramas riesgo de caída</b>	Sí		
<b>Altura</b>	Alta

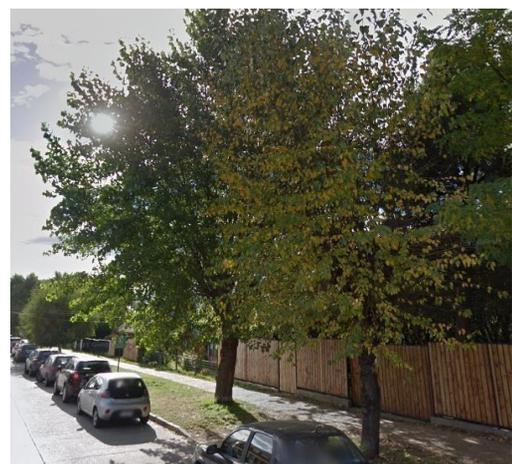
<b>Ubicación</b>	Veintiuno de Mayo 678		
<b>Árbol</b>	Álamo Canadiense	Cantidad	1
<b>Nombre científico</b>	<i>Populus x canadensis</i>		
<b>Acción</b>	Corte		
<b>Coordenadas</b>	Latitud	Longitud	N°
	45°34'18.41"S	72° 3'51.27"O	1
	45°34'18.60"S	72° 3'50.60"O	2
<b>Estado del árbol</b>	Árbol Adulto		
<b>Tendido eléctrico</b>	Sí		
<b>Sanidad</b>	Regular		
<b>Verticalidad</b>	Recto		
<b>Ataque de Plaga o Daño mecánico</b>	Ausencia		
<b>Ramas riesgo de caída</b>	Sí		
<b>Altura</b>	Alta

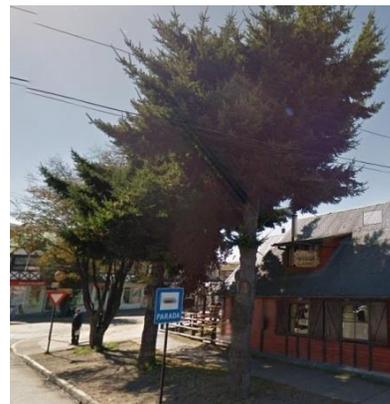
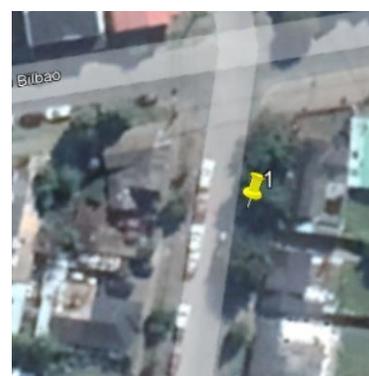
<b>Ubicación</b>	Doce de octubre 308 (Pino)		
<b>Árbol</b>	Pino Oregón	Cantidad	1
<b>Nombre científico</b>	<i>Pseudotsuga menziesii</i>		
<b>Acción</b>	Corte		
<b>Coordenadas</b>	Latitud	Longitud	N°
	45°34'20.24" S	72° 4'20.57"O	1
<b>Estado del árbol</b>	Árbol Adulto		
<b>Tendido eléctrico</b>	Sí		
<b>Sanidad</b>	Regular		
<b>Verticalidad</b>	Recto		
<b>Ataque de Plaga o Daño mecánico</b>	Ausencia		
<b>Ramas riesgo de caída</b>	Sí		
<b>Altura</b>	Alta

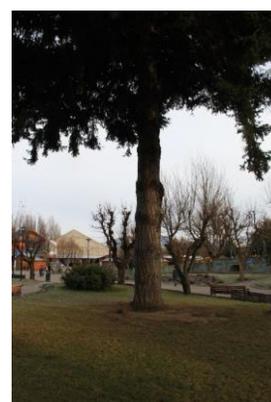
<b>Ubicación</b>	Plaza de Armas		
<b>Árbol</b>	Pino Oregón	Cantidad	1
<b>Nombre científico</b>	<i>Pseudotsuga menziesii</i>		
<b>Acción</b>	Corta		
<b>Coordenadas</b>	Latitud	Longitud	N°
	45°34'15.89"S	72° 4'6.14"O	1
<b>Estado del árbol</b>	Árbol Viejo		
<b>Tendido eléctrico</b>	No		
<b>Sanidad</b>	Regular		
<b>Verticalidad</b>	Inclinado		
<b>Ataque de Plaga o Daño mecánico</b>	Ausencia		
<b>Ramas riesgo de caída</b>	Sí		
<b>Altura</b>	Alta

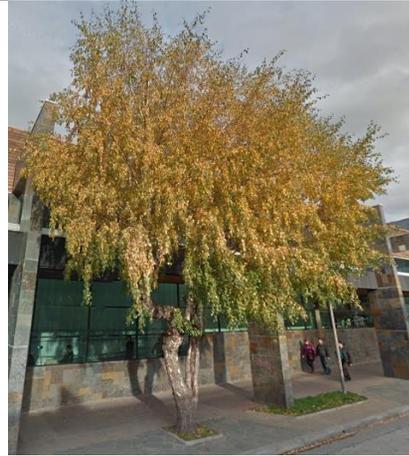
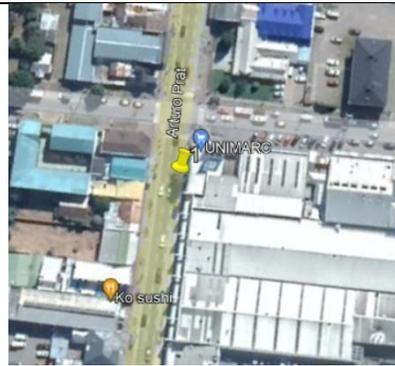
<b>Ubicación</b>	Arturo Prat 615		
<b>Árbol</b>	Abedul	Cantidad	1
<b>Nombre científico</b>	<i>Betula pendula</i>		
<b>Acción</b>	Corte		
<b>Coordenadas</b>	Latitud	Longitud	N°
	45°34'31.48"S	72° 4'21.57"O	1
<b>Estado del árbol</b>	Árbol Adulto		
<b>Tendido eléctrico</b>	No		
<b>Sanidad</b>	Regular		
<b>Verticalidad</b>	Bifurcado		
<b>Ataque de Plaga o Daño mecánico</b>	Ausencia		
<b>Ramas riesgo de caída</b>	Sí		
<b>Altura</b>	Media

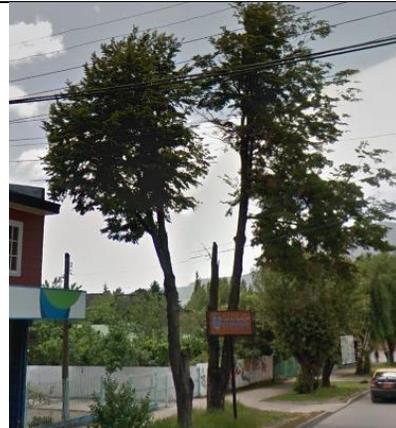
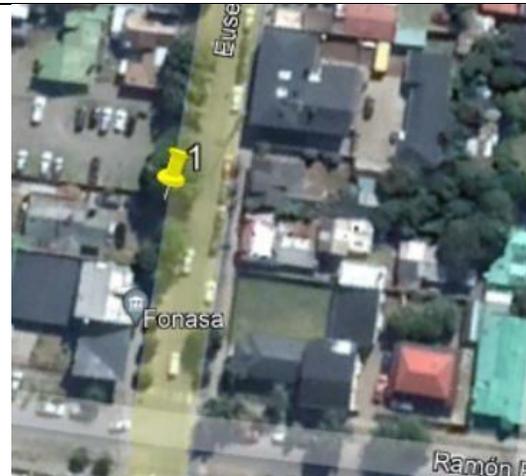
<b>Ubicación</b>	Eusebio Lillo 365		
<b>Árbol</b>	Coihue común	Cantidad	1
<b>Nombre científico</b>	<i>Nothofagus dombeyi</i>		
<b>Acción</b>	Corte		
<b>Coordenadas</b>	Latitud	Longitud	N°
	45°34'25.10"S	72° 4'6.16"O	1
<b>Estado del árbol</b>	Árbol Adulto		
<b>Tendido eléctrico</b>	No		
<b>Sanidad</b>	Regular		
<b>Verticalidad</b>	Inclinado		
<b>Ataque de Plaga o Daño mecánico</b>	Ausencia		
<b>Ramas riesgo de caída</b>	Sí		
<b>Altura</b>	Alta

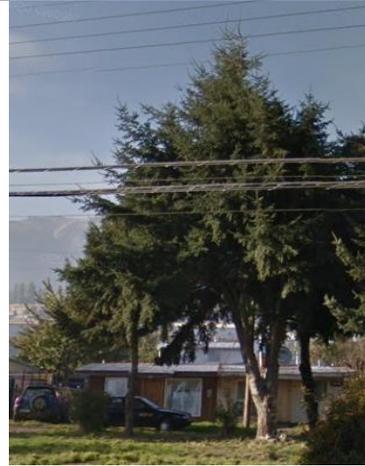
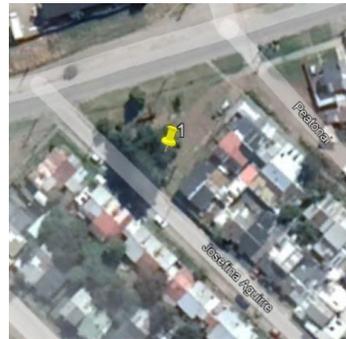
<b>Ubicación</b>	Área verde Josefina Aguirre		
<b>Árbol</b>	Pino Oregón	Cantidad	1
<b>Nombre científico</b>	<i>Pseudotsuga menziesii</i>		
<b>Acción</b>	Corte		
<b>Coordenadas</b>	Latitud	Longitud	N°
	45°35'10.15"S	72° 4'13.09"O	1
<b>Estado del árbol</b>	Árbol adulto		
<b>Tendido eléctrico</b>	No		
<b>Sanidad</b>	Regular		
<b>Verticalidad</b>	Bifurcado		
<b>Ataque de Plaga o Daño mecánico</b>	Ausencia		
<b>Ramas riesgo de caída</b>	Sí		
<b>Altura</b>	Alta

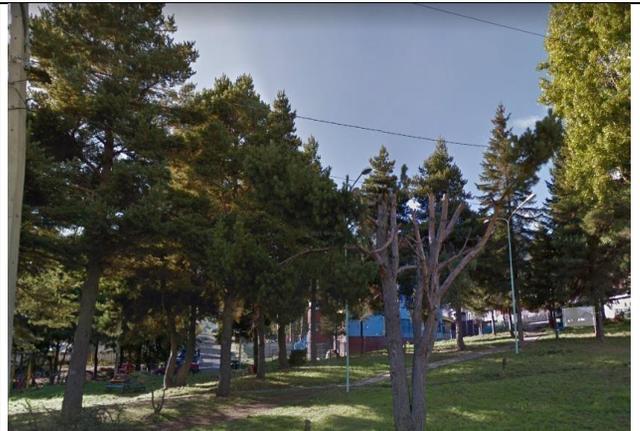
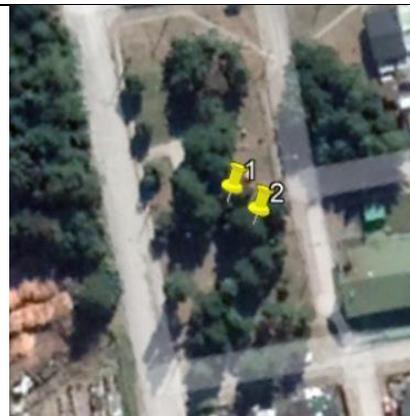
<b>Ubicación</b>	Área verde Divisadero con Alfonso Serrano		
<b>Árbol</b>	Pino Oregón	Cantidad	2
<b>Nombre científico</b>	<i>Pseudotsuga menziesii</i>		
<b>Acción</b>	Corta		
<b>Coordenadas</b>	Latitud	Longitud	N°
	45°35'7.45"S	72° 3'33.20"O	1
	45°35'7.67"S	72° 3'33.06"O	2
<b>Estado del árbol</b>	Árbol adulto		
<b>Tendido eléctrico</b>	No		
<b>Sanidad</b>	Malo		
<b>Verticalidad</b>	Bifurcado		
<b>Ataque de Plaga o Daño mecánico</b>	Presencia		
<b>Ramas riesgo de caída</b>	Sí		
<b>Altura</b>	Alta

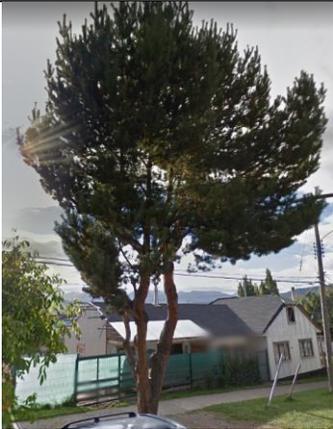
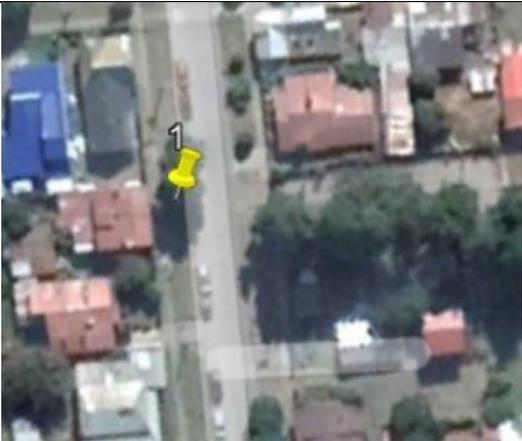
<b>Ubicación</b>	Cristóbal Colon 127		
<b>Árbol</b>	Picea común	Cantidad	1
<b>Nombre científico</b>	<i>Picea abies</i>		
<b>Acción</b>	Corte		
<b>Coordenadas</b>	Latitud	Longitud	N°
	45°34'21.50"S	72° 3'45.98"O	1
<b>Estado del árbol</b>	Árbol Viejo		
<b>Tendido eléctrico</b>	Sí		
<b>Sanidad</b>	Regular		
<b>Verticalidad</b>	Bifurcado		
<b>Ataque de Plaga o Daño mecánico</b>	Ausencia		
<b>Ramas riesgo de caída</b>	Sí		
<b>Altura</b>	Alta

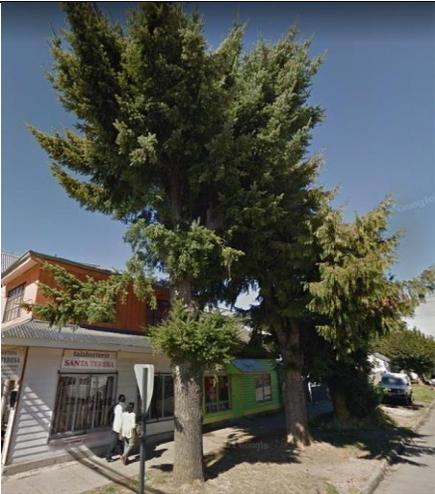
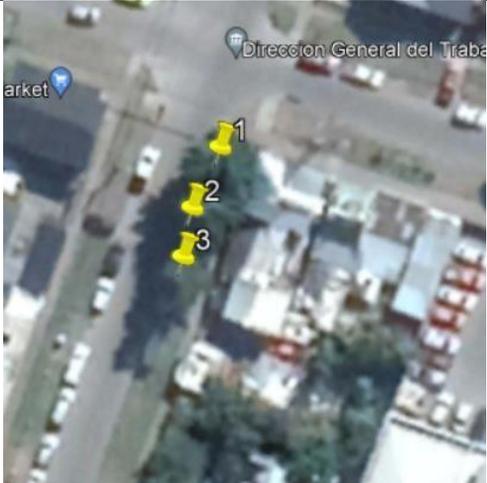
<b>Ubicación</b>	12 de octubre 417		
<b>Árbol</b>	Pino Oregón	Cantidad	3
<b>Nombre científico</b>	<i>Pseudotsuga menziesii</i>		
<b>Acción</b>	Corta		
<b>Coordenadas</b>	Latitud	Longitud	N°
	45°34'22.48"S	72° 4'21.96"O	1
	45°34'22.71"S	72° 4'22.14"O	2
	45°34'22.90"S	72° 4'22.21"O	3
<b>Estado del árbol</b>	Árbol adulto		
<b>Tendido eléctrico</b>	No		
<b>Sanidad</b>	Regular		
<b>Verticalidad</b>	Rectos		
<b>Ataque de Plaga o Daño mecánico</b>	Presencia		
<b>Ramas riesgo de caída</b>	Sí		
<b>Altura</b>	Alta

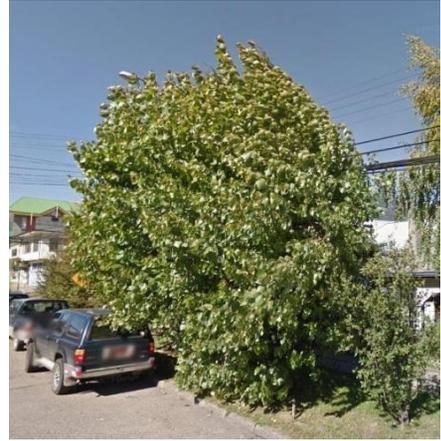
<b>Ubicación</b>	Francisco Bilbao 569		
<b>Árbol</b>	Álamo Canadiense	Cantidad	1
<b>Nombre científico</b>	<i>Populus x canadensis</i>		
<b>Acción</b>	Corte		
<b>Coordenadas</b>	Latitud	Longitud	N°
	45°34'24.28"S	72° 4'0.82"O	1
<b>Estado del árbol</b>	Árbol adulto		
<b>Tendido eléctrico</b>	Sí		
<b>Sanidad</b>	Regular		
<b>Verticalidad</b>	Inclinado		
<b>Ataque de Plaga o Daño mecánico</b>	Ausencia		
<b>Ramas riesgo de caída</b>	Sí		
<b>Altura</b>	Alta

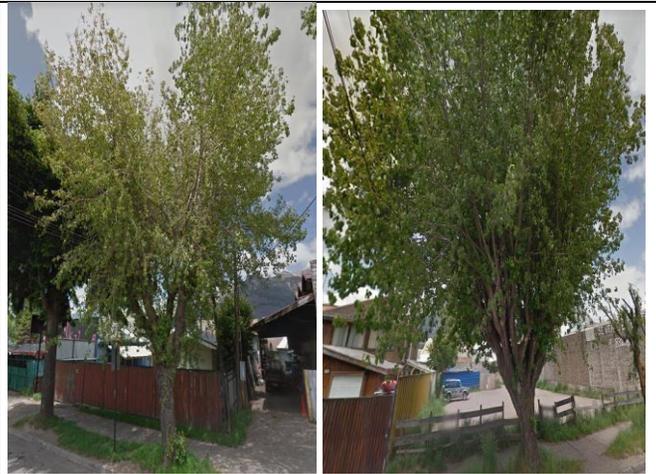
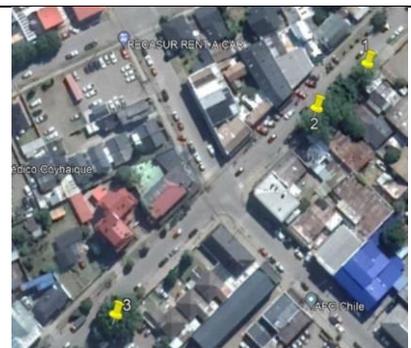
<b>Ubicación</b>	General Parra 55, General Parra 165, General Parra 365 (3 Álamo)		
<b>Árbol</b>	Álamo Canadiense	Cantidad	3
<b>Nombre científico</b>	<i>Populus x canadensis</i>		
<b>Acción</b>	Corte		
<b>Coordenadas</b>	Latitud	Longitud	N°
	45°34'7.16"S	72° 3'54.38"O	1
	45°34'7.43"S	72° 3'55.14"O	2
	45°34'9.72"S	72° 4'0.43"O	3
<b>Estado del árbol</b>	Árbol adulto		
<b>Tendido eléctrico</b>	Sí		
<b>Sanidad</b>	Regular		
<b>Verticalidad</b>	Bifurcado		
<b>Ataque de Plaga o Daño mecánico</b>	Ausencia		
<b>Ramas riesgo de caída</b>	Sí		
<b>Altura</b>	Alta

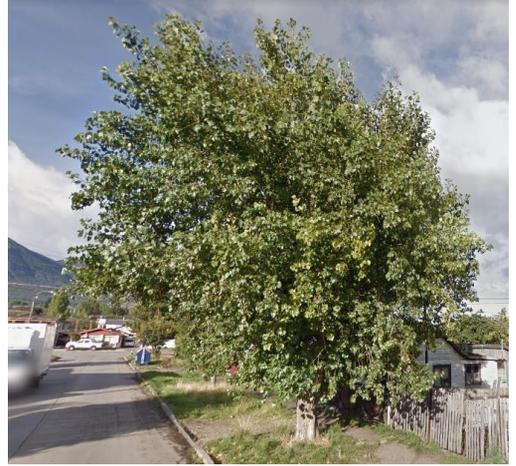
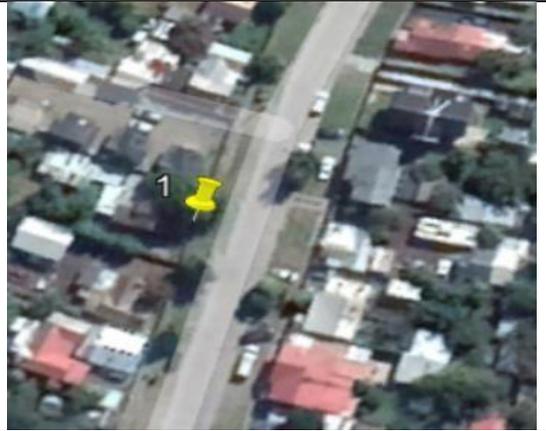
<b>Ubicación</b>	Perú 065		
<b>Árbol</b>	Álamo Canadiense	Cantidad	1
<b>Nombre científico</b>	<i>Populus x canadensis</i>		
<b>Acción</b>	Corte		
<b>Coordenadas</b>	Latitud	Longitud	N°
	45°34'23.33"S	72° 3'13.99"O	1
<b>Estado del árbol</b>	Árbol adulto		
<b>Tendido eléctrico</b>	Sí		
<b>Sanidad</b>	Regular		
<b>Verticalidad</b>	Recto		
<b>Ataque de Plaga o Daño mecánico</b>	Ausencia		
<b>Ramas riesgo de caída</b>	Sí		
<b>Altura</b>	Alta

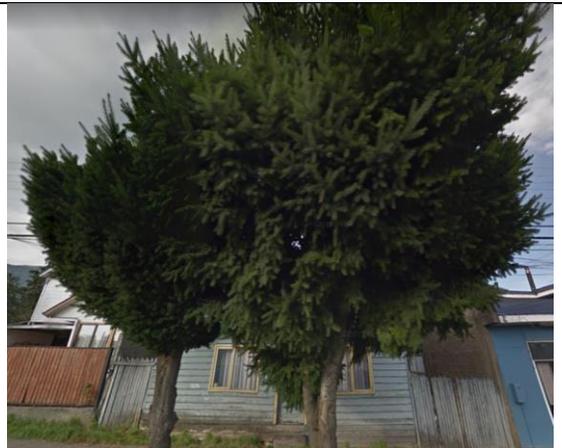
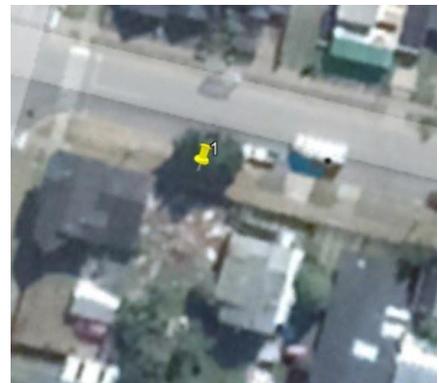
<b>Ubicación</b>	F. Bilbao 1019		
<b>Árbol</b>	Pino Oregón	Cantidad	1
<b>Nombre científico</b>	<i>Pseudotsuga menziesii</i>		
<b>Acción</b>	Corte		
<b>Coordenadas</b>	Latitud	Longitud	N°
	45°34'31.27"S	72° 3'37.95"O	1
<b>Estado del árbol</b>	Árbol adulto		
<b>Tendido eléctrico</b>	Sí		
<b>Sanidad</b>	Regular		
<b>Verticalidad</b>	Inclinado		
<b>Ataque de Plaga o Daño mecánico</b>	Ausencia		
<b>Ramas riesgo de caída</b>	Sí		
<b>Altura</b>	Media

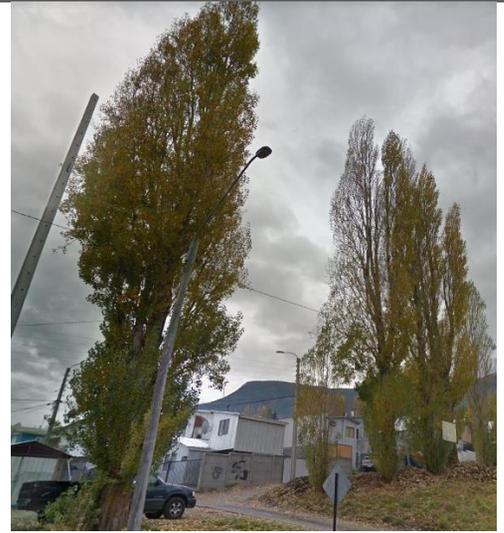
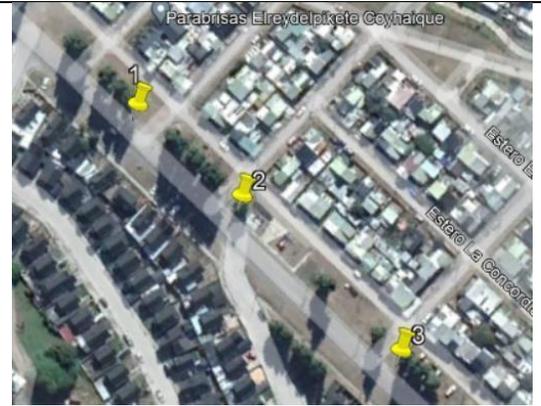
<b>Ubicación</b>	Camino Campo Alegre		
<b>Árbol</b>	Álamo común	Cantidad	3
<b>Nombre científico</b>	<i>Populus alba</i>		
<b>Acción</b>	Corte		
<b>Coordenadas</b>	Latitud	Longitud	N°
	45°35'12.93"S	72° 4'25.57"O	1
	45°35'14.61"S	72° 4'24.73"O	2
	45°35'17.31"S	72° 4'23.60"O	3
<b>Estado del árbol</b>	Árboles adultos		
<b>Tendido eléctrico</b>	No		
<b>Sanidad</b>	Regular		
<b>Verticalidad</b>	Recto		
<b>Ataque de Plaga o Daño mecánico</b>	Ausencia		
<b>Ramas riesgo de caída</b>	Sí		
<b>Altura</b>	Muy alto

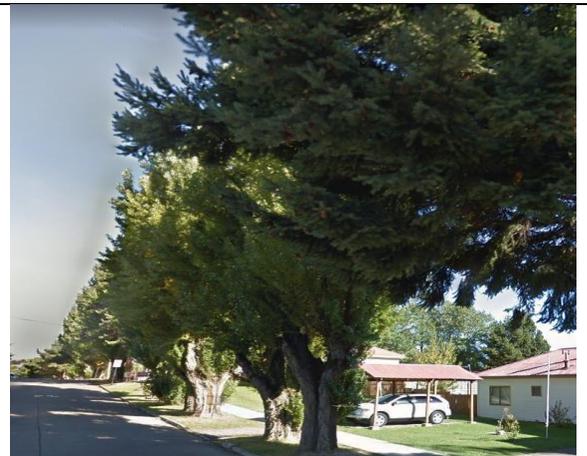
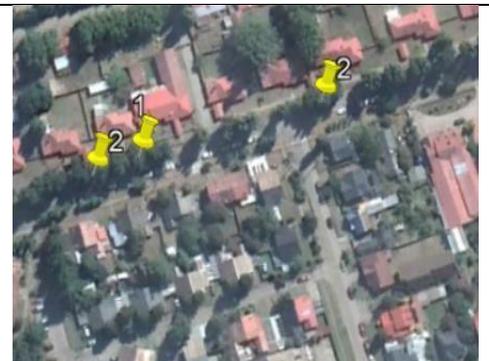
<b>Ubicación</b>	Calle Ejército, entre Puyuhuapi y Gral. Baquedano		
<b>Árbol</b>	Pino Oregón	Cantidad	3
<b>Nombre científico</b>	<i>Pseudotsuga menziesii</i>		
<b>Acción</b>	Corte		
<b>Coordenadas</b>	Latitud	Longitud	N°
	45°33'55.37"S	72° 4'10.86"O	1
	45°33'55.55"S	72° 4'11.79"O	2
	45°33'54.85"S	72° 4'7.12"O	3
<b>Estado del árbol</b>	Árboles adultos		
<b>Tendido eléctrico</b>	No		
<b>Sanidad</b>	Regular		
<b>Verticalidad</b>	Bifurcado		
<b>Ataque de Plaga o Daño mecánico</b>	Ausente		
<b>Ramas riesgo de caída</b>	Sí		
<b>Altura</b>	Muy Alta

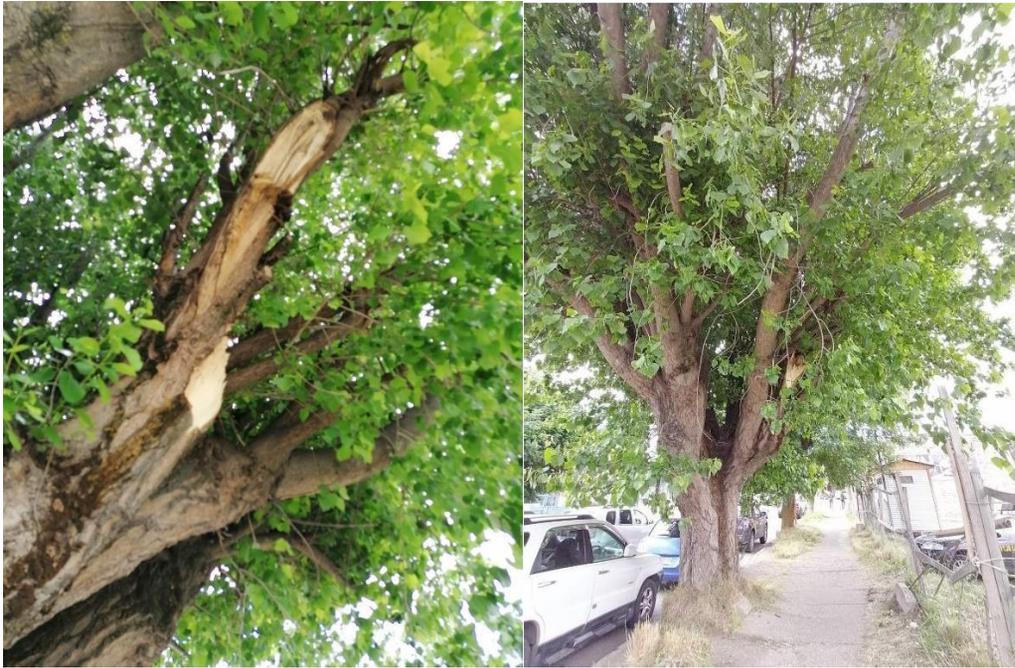
**Imagen N°1:** Ramas caídas en calle Gral Parra, generando daño en infraestructura.

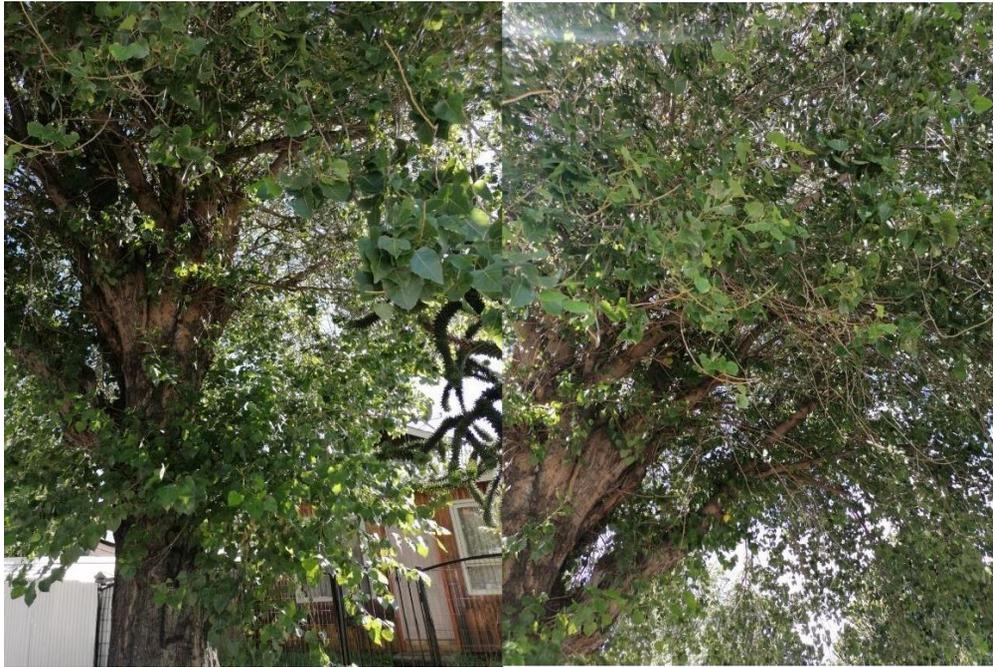
**Imagen N°2:** Árbol ubicado en Calle Perú que evidencia ramas con riesgo de caída.

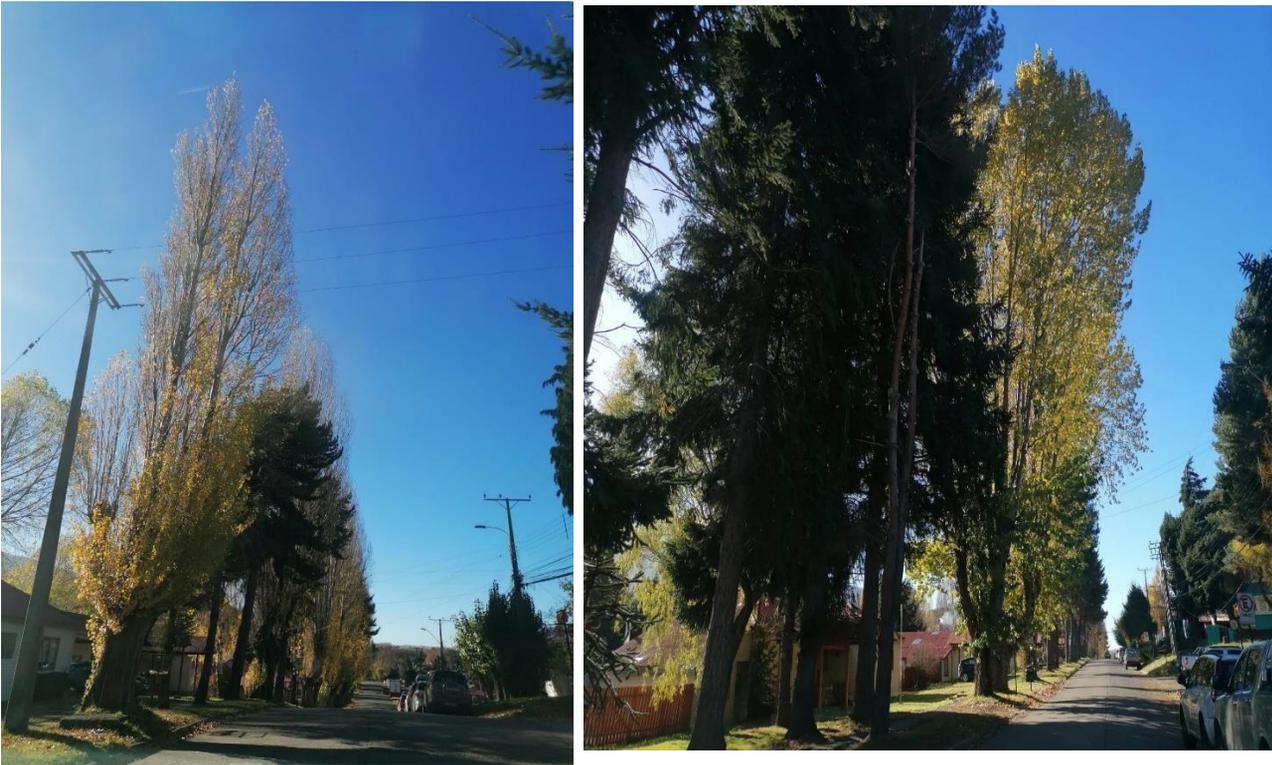
**Imagen N°3:** Árboles ubicado en Calle Ejército, que evidencia una altura pronunciada.

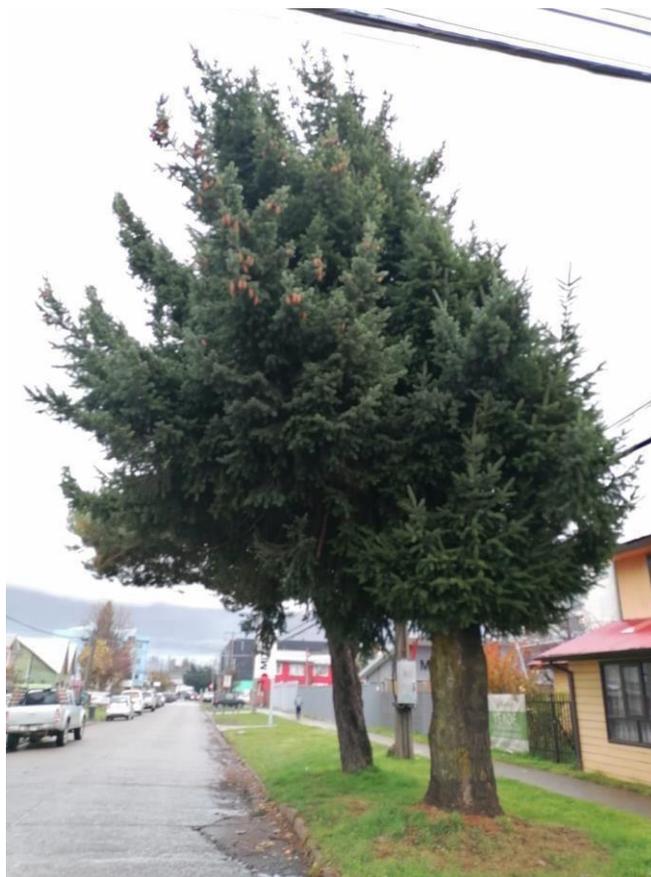
**Imagen 4:** Árboles ubicado en José Miguel Carrera N°82, que evidencia una altura pronunciada.

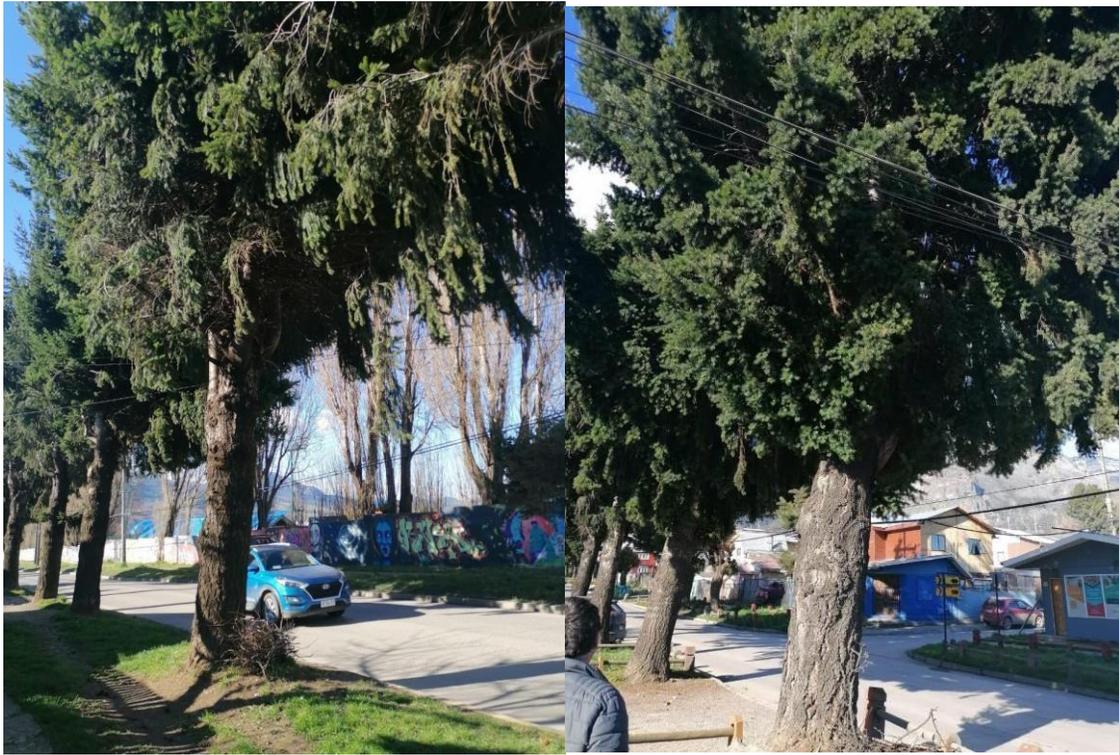
**Imagen N°5:** Árboles ubicado en calle Victoria, que evidencia una altura pronunciada.

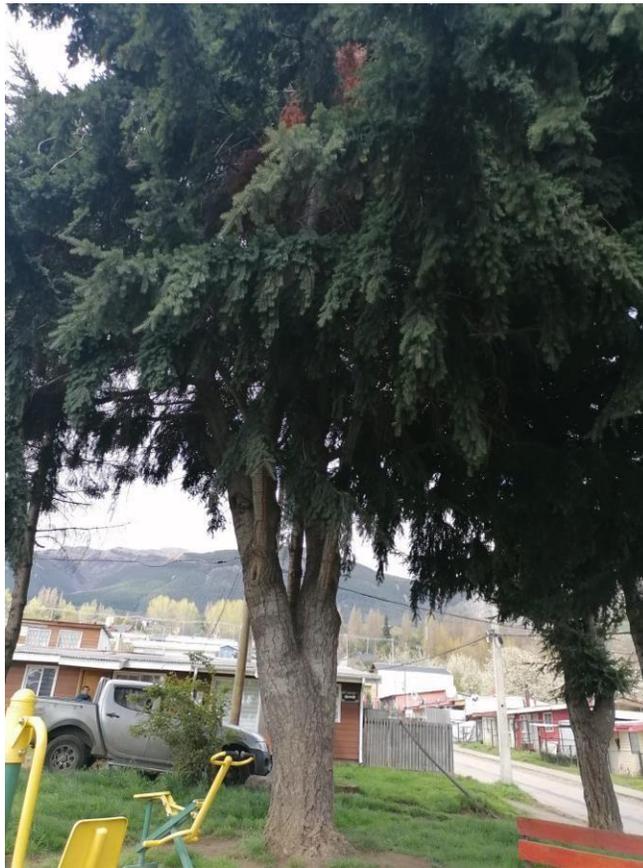
**Imagen N°6:** Árbol bifurcado ubicado en calle Josefina Aguirre, que evidencia una altura pronunciada.

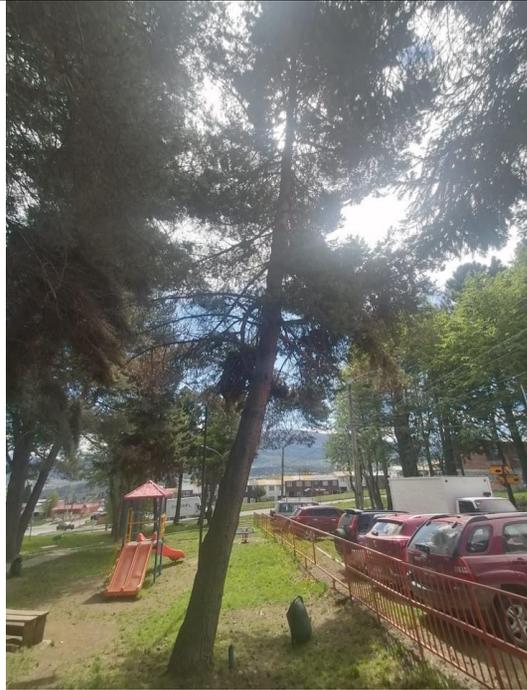
**Imagen N° 7:** Árboles inclinado ubicado en el área verde Alfonso Serrano/ Av. Divisadero.

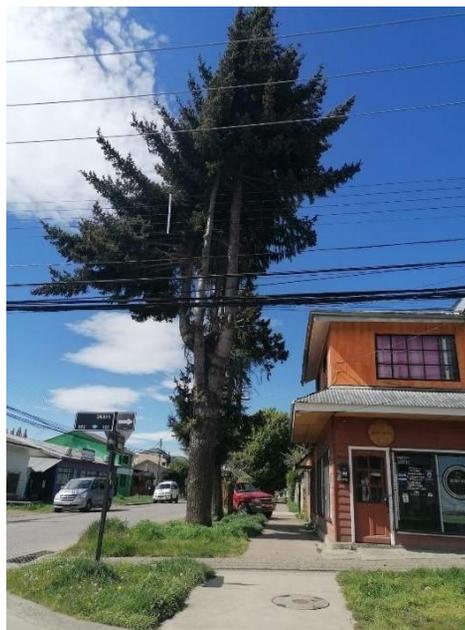
**Imagen N°8:** Árboles de gran altura, ubicado en calle Doce de Octubre.
